2.8 SINTESI CRONOLOGICA DELL'APPROVAZIONE PROGETTO DI "RETROFITTING" DEL 2017

3.2 OSSERVAZIONI DELLA COMMISSIONE SULLA CORRISPONDENZA INTERCORSATA TRA LA STRUTTURA DI VIGILANZA SULLE CONCESSIONARIE AUTOSTRADALI E AUTOSTRADE PER L'ITALIA IN MERITO ALLA SICUREZZA DELLE OPERE D'ARTE

3.3 OSSERVAZIONI DELLA COMMISSIONE SUL CARROPONTE E MANUTENZIONE

3.8 CAUSE E CINEMATISMO DEL CROLLO

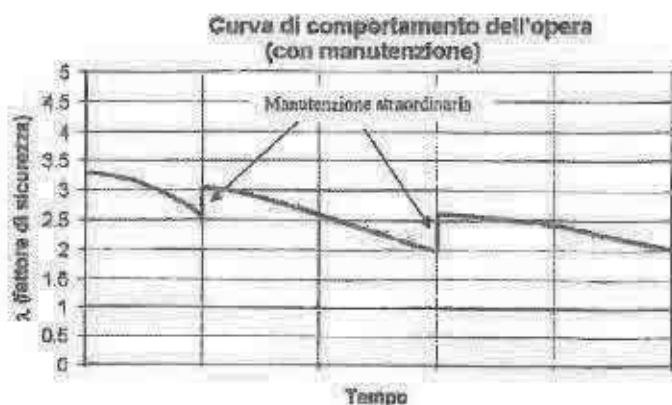
Curva di comportamento del manufatto (andamento temporale del fattore di sicurezza in presenza di degrado del materiale, ma con adeguata manutenzione)

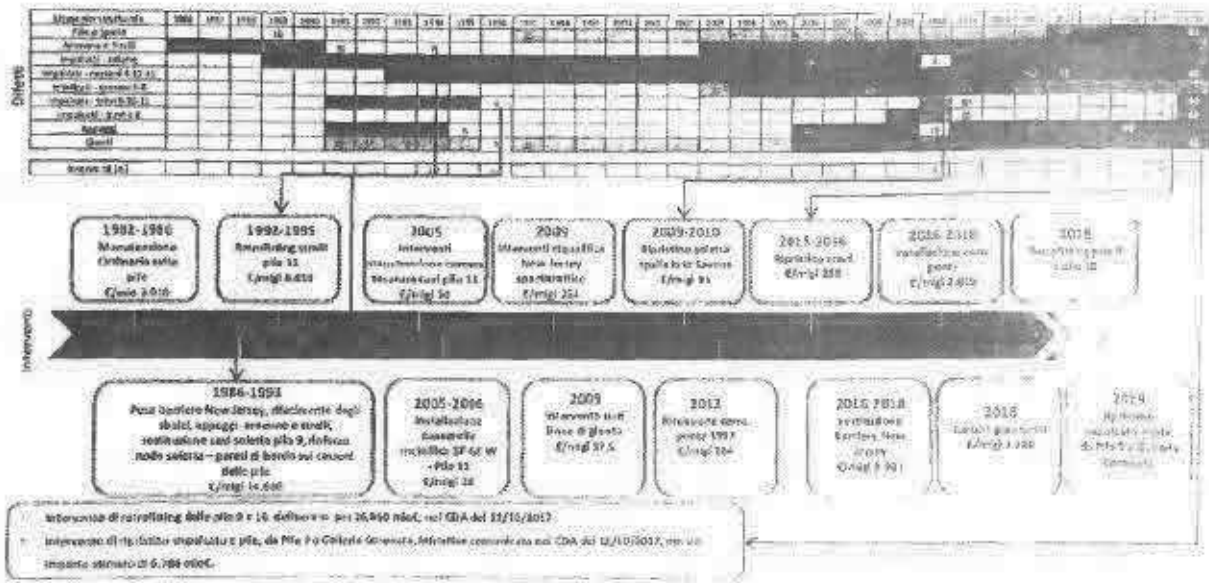
Figura 11 - estratti dal documento "2018.09.07.controdeuzioni aspi.al"

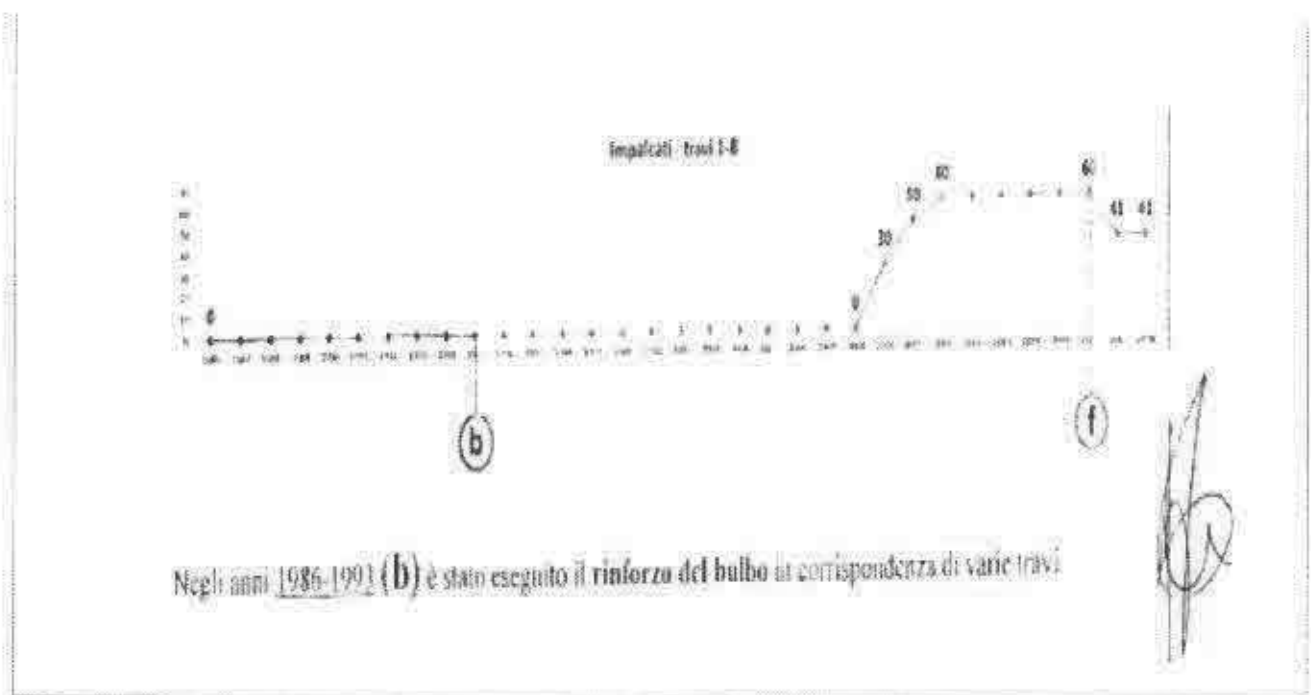
In tale relazione ci sono le rappresentazioni grafiche che ricostruiscono la sequenza dei voti attribuiti dagli ispettori della SPEA in relazione ai difetti riscontrati sugli elementi strutturali del viadotto. Dalle rappresentazioni grafiche emerge, in tutta evidenza, l'inattendibilità dei voti assegnati ai difetti rilevati, considerata l'improbabilità logica, prima ancora che tecnica, della perfetta conservazione dei manufatti (voto 0) per lunghissimi periodi, anche in assenza di manutenzioni (per 25 anni voto zero), cui fa seguito per 4 anni una evoluzione del degrado rapidissima fino a valori di soglia critica, seguiti da una stabilizzazione del fenomeno, pur senza interventi di manutenzione o di ripristino.

Gli interventi di precompressione esterna (f) e ringrosso dei bulbi inferiori della trave di bordo E29 lato mare campata portata Pile 5/6 e della trave interna E73 n° 3 lato mare campata portata Pile 4/5 si sono svolti negli anni 2015-2016. L'intervento ha previsto il rinforzo del bulbo inferiore e l'installazione di nuovi cavi (barre diwidag) e loro successiva testatura per il ripristino delle capacità originarie della trave.

Si osserva che il citato successivo intervento nel mentre viene qualificato come capace di garantire il "ripristino delle capacità originarie della trave" produce subito dopo la sua realizzazione un voto "41" da parte del verificatore che attesta viceversa solo un recupero parziale del degrado-danno e quindi una non soddisfacente realizzazione dell'intervento svolto.
